## Tehniskās apsekošanas atzinums

**Piestātne Nr.2, 66150090001, Jūras iela 20A, Salacgrīva, Salacgrīvas novads**

***Salacgrīvas ostas pārvalde, līgums no 2020.gada 6.oktobra Nr. 1-16/37***

Atzinums izsniegts 2020.gada 14. decembrī

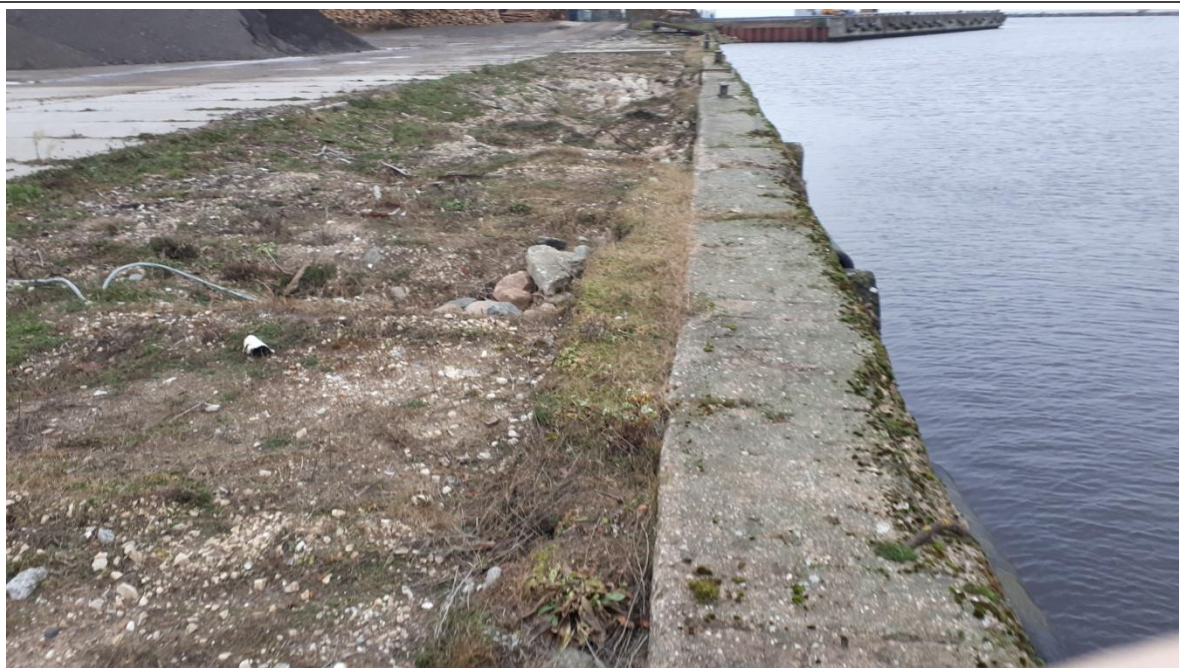
| <p>Piestātne aprīkota ar dzelzsbetona plātņu segumu. Daļā no piestātnes segums demontēts atsedzot piestātnes laukakmeņu aizbērumu. Kordona dzelzsbetona virsbūvei novērojamas novirzes plānā.</p> | | |

Attēls 1. Skats pietātnes rietumu virzienā. Pietātnes segums demontēts.

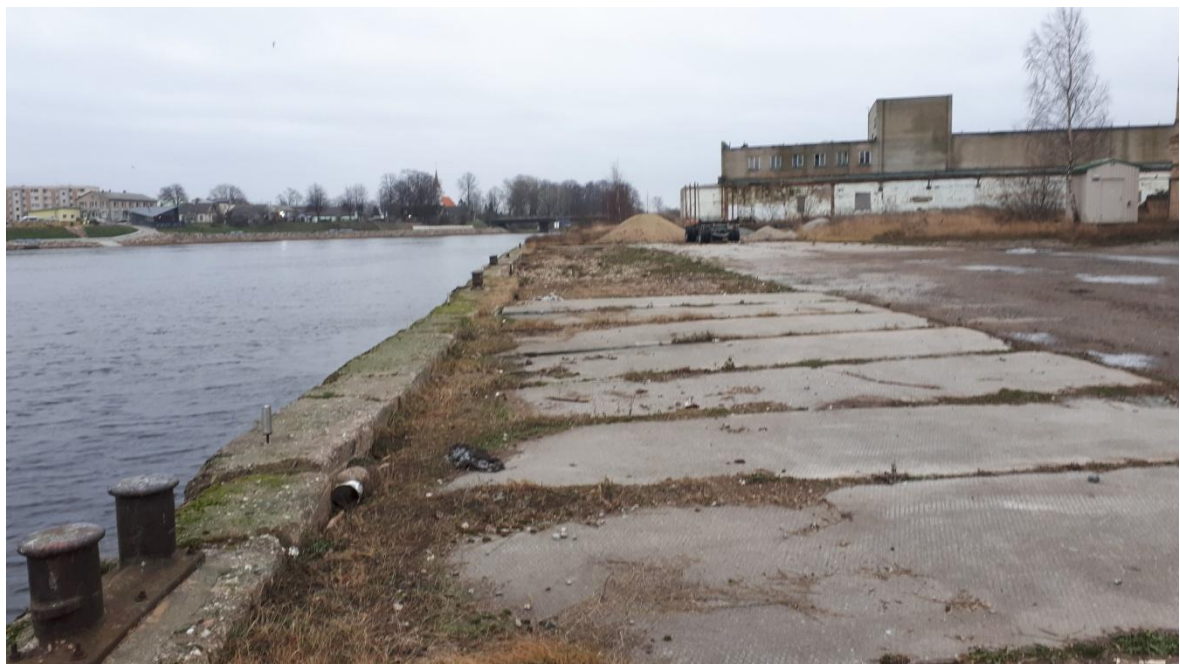
Attēls 2. Skats uz pietātnes dzelzsbetona segumu.

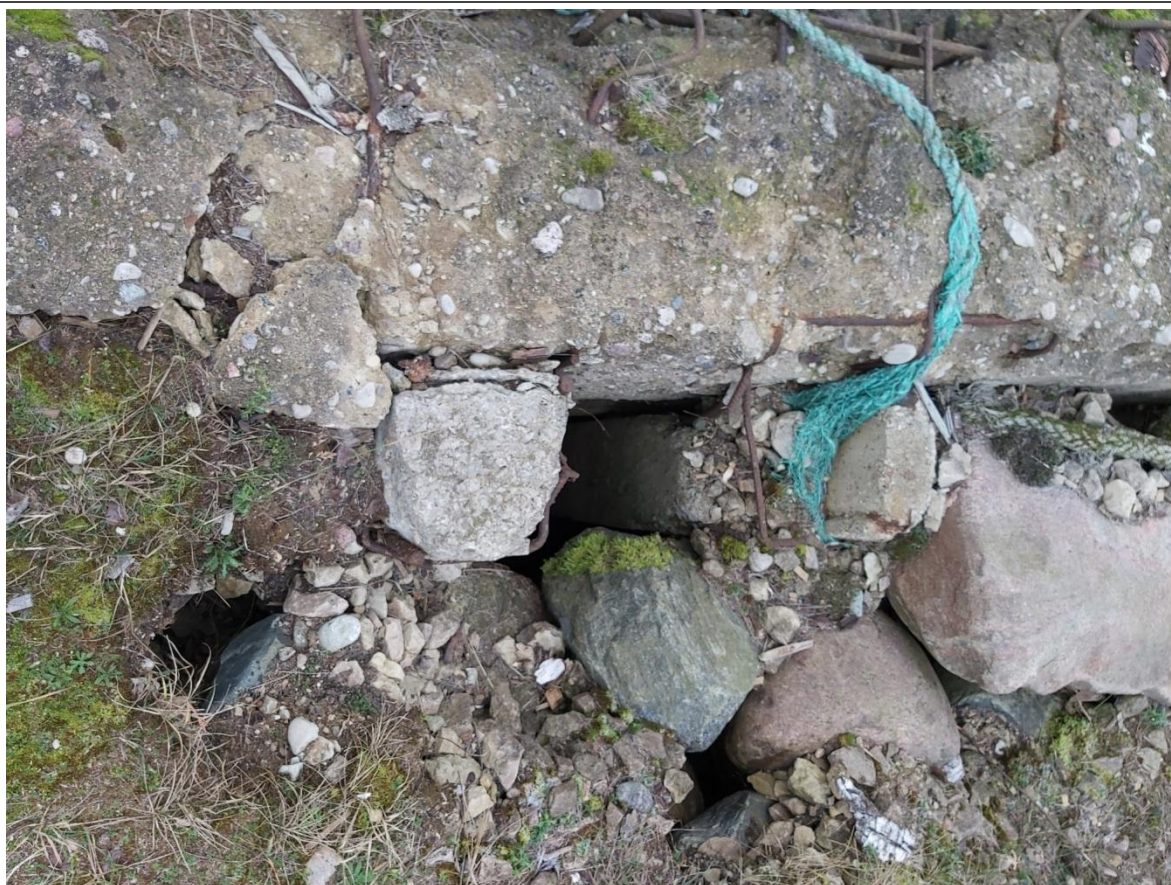
Attēls 3. Grunts (akmeņu) iegruvums gar kordona virsbūvi.

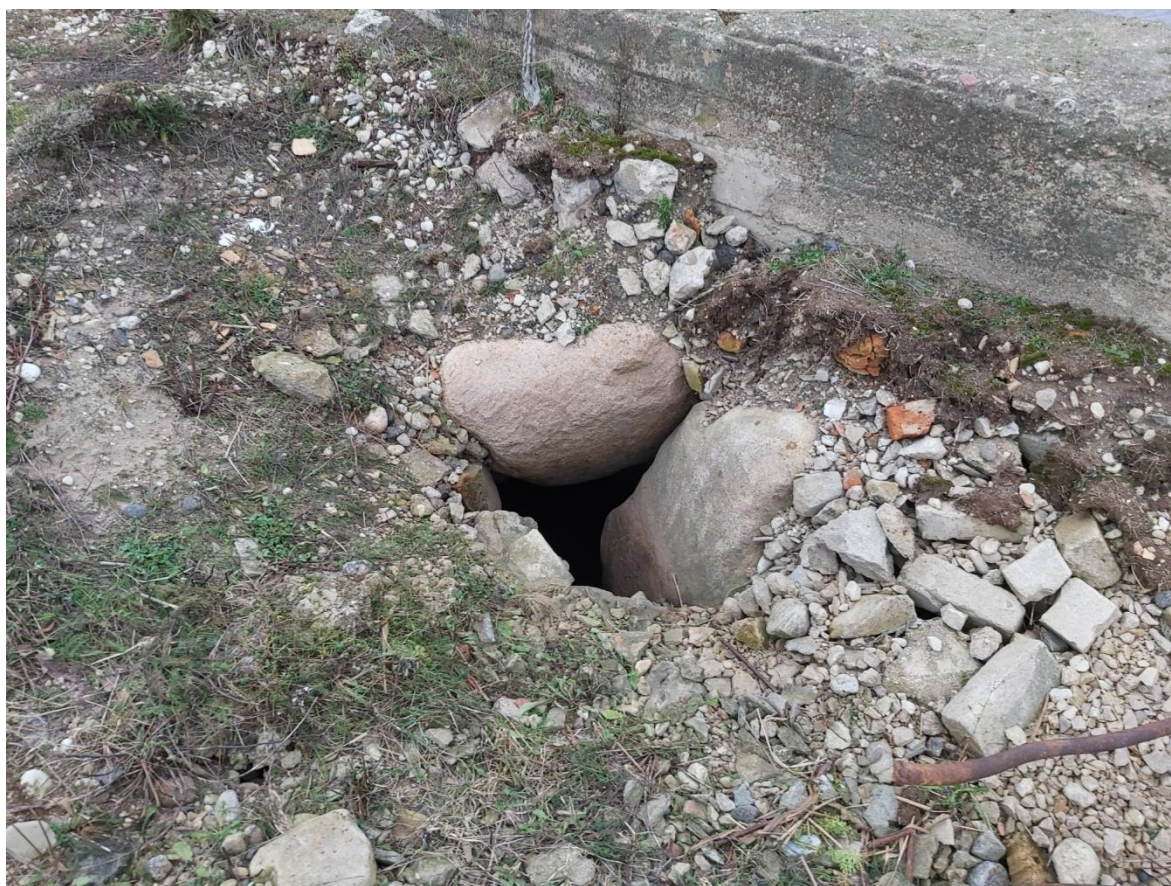
Attēls 4. Grunts (akmeņu) iegruvums gar kordona virsbūvi.

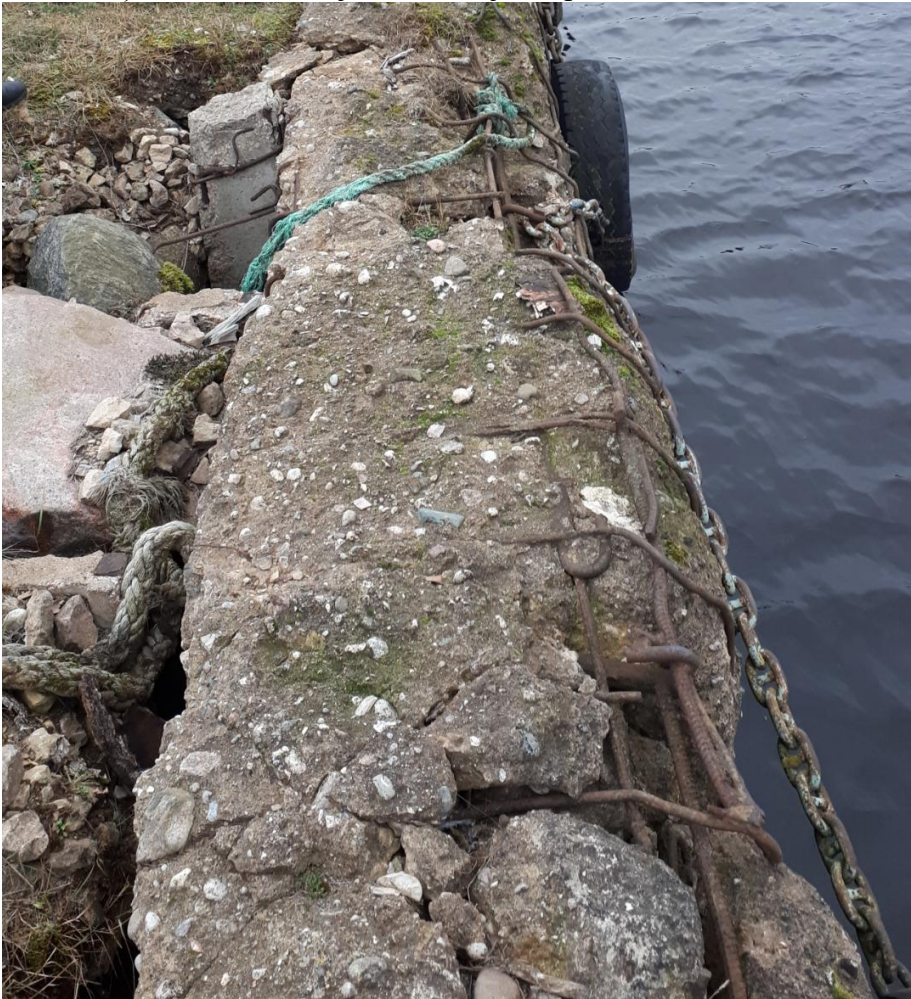
| | Apsekošanas objekta vai apsekošanas priekšmeta nosaukums. Īss konstatēto bojājumu un to cēloņu apraksts, tehniskā stāvokļa novērtējums atsevišķiem būves elementiem, konstrukciju veidiem, būves daļām. Atbilstība normatīvo aktu prasībām | Defekta kategorija (1-4) |
|---|---|---|
| <p>Piestātnes dzelzsbetona virsbūvē novērojamas plaisas, betona izdrupumi un atsegts korodējis stiegrojums. Atsevišķās vietās novērojamas caurejošas plaisas cauri virsbūvei.</p> <p>Attēls 5. Skats uz dzelzsbetona virsbūvi piestātnes ziemeļu galā. Sagruvis betons atsedzot korodējušu stiegrojumu.</p> | | |

| Piestātne ir neapmierinošā tehniskā stāvoklī. Tiek rekomendēts izstrādāt piestātnes pārbūves būvprojektu un veikt piestātnes pārbūvi. | |

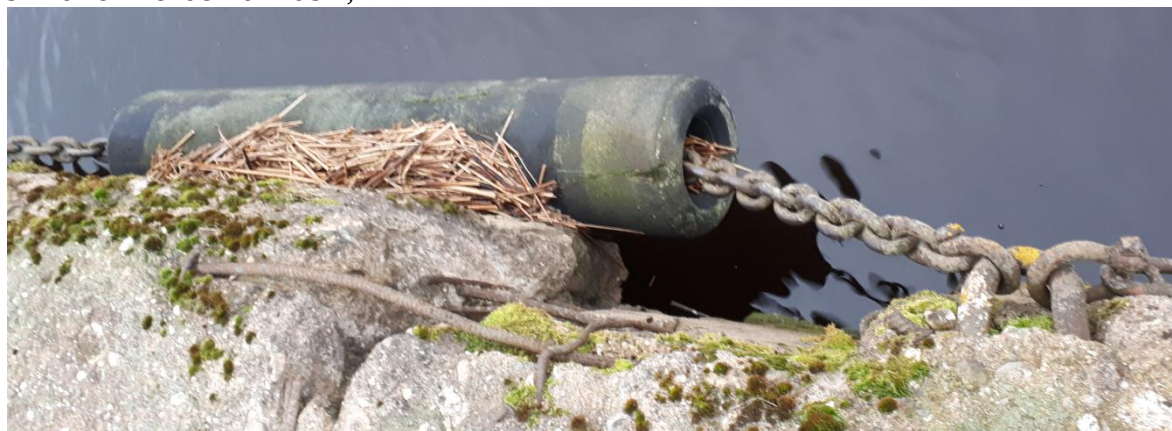
Piestātnei par atvairierīcēm kalpo auto riepas. Vairākām autoriepām novērojami plīsumi un citi bojājumi. Atsevišķas vietās atvairierīces iztrūkst. Uzstādīti arī atsevišķi rūpnieciski ražoti cilindrieķi fenderi  $d=40\text{cm}$ ,  $L=2\text{m}$

Attēls 6. Skats uz cilindrisko atvairierīci.

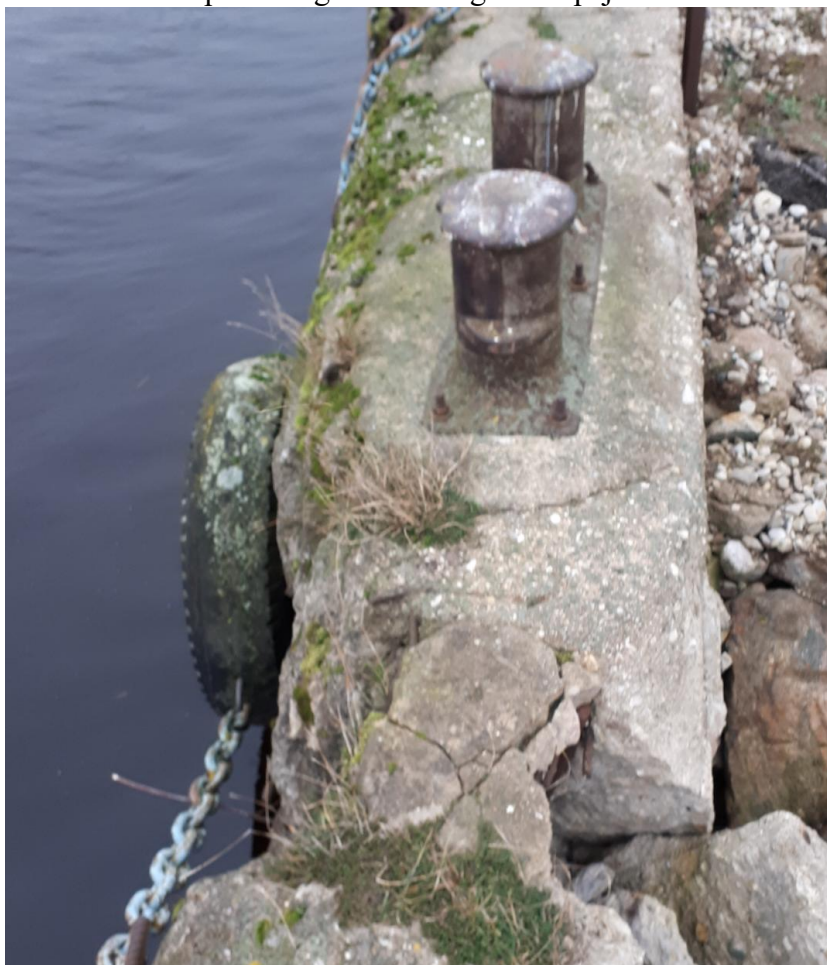
Piestātne aprīkota ar dažāda tipa slīdrāgiem .Slīdrāgu nestspēja nav zināma.

Attēls 7. Skats uz slīdrāgu. Blakus sagrūvusī dzelzsbetona virsbūve.
